Segue abaixo um exemplo clássico:

Sequencia 1: Retirada de material com aproximadamente 40 cm + abertura de valas p/ Vigas Baldrame com 30 cm, ou seja, 70 cm de alívio lateral sob a parede de alvenaria de casa térrea.

JUNDBASE Engenharia Ltda.

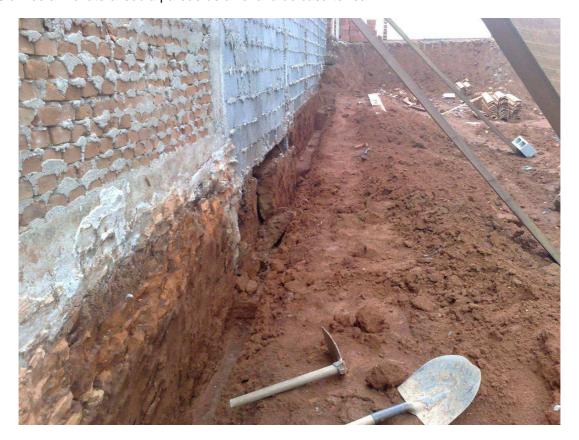
Figura 1 - Escavação de viga baldrame na divisa do terreno.

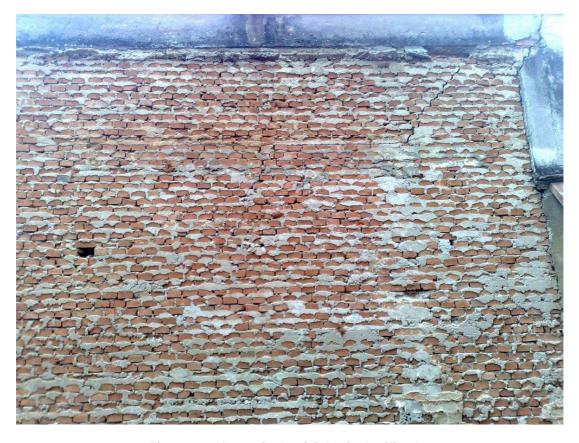
Figura 2 - Alvenaria do vizinho ja danificada.

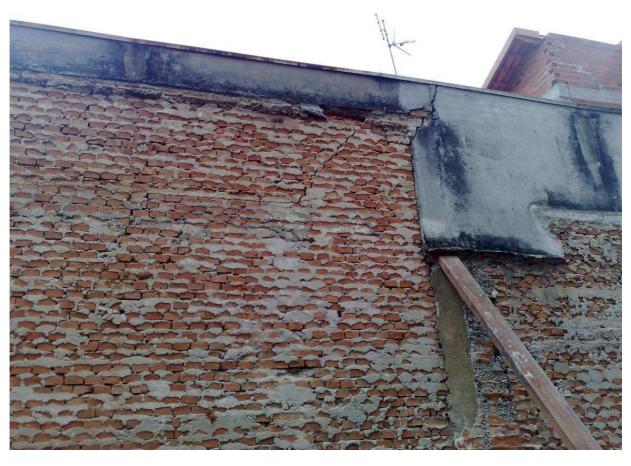
Figura 3 - Alvenaria com trincas em diagonal e horizontal devidas ao recalque.

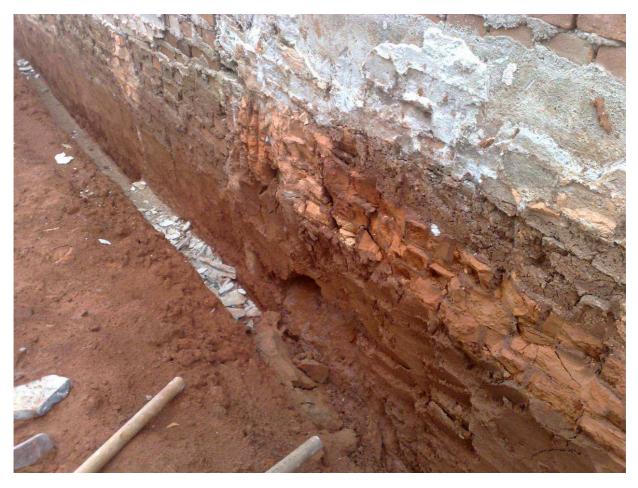
Figura 4 - - Escavação de viga baldrame na divisa do terreno.

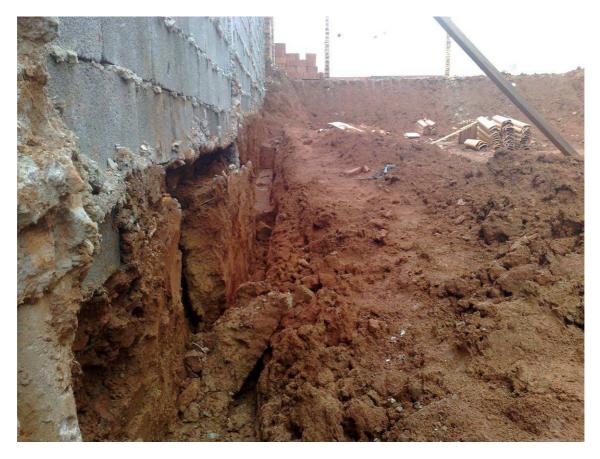
Figura 5 - Escavação de viga baldrame na divisa do terreno. Nota-se o solo já desagregado abaixo da alvenaria do vizinho.

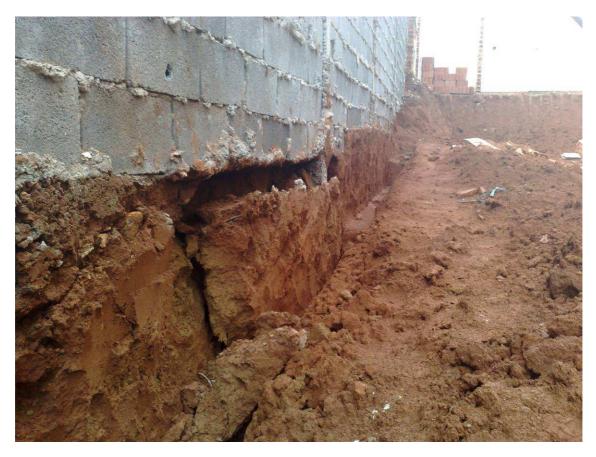
Figura 6 - Escavação de viga baldrame na divisa do terreno. Nota-se o solo já desagregado abaixo da alvenaria do vizinho.

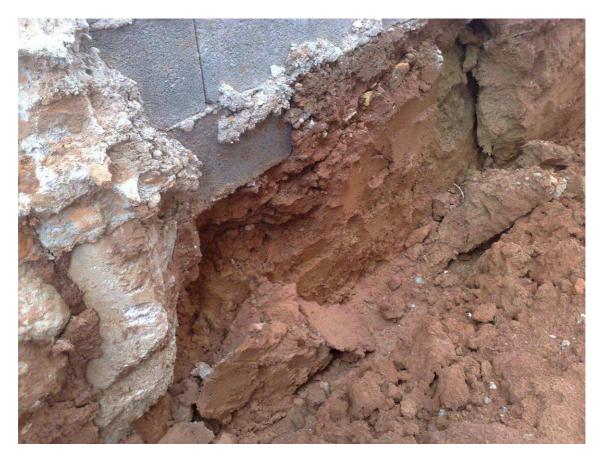
Figura 7 - Escavação de viga baldrame na divisa do terreno. Nota-se o solo já desagregado abaixo da alvenaria do vizinho.

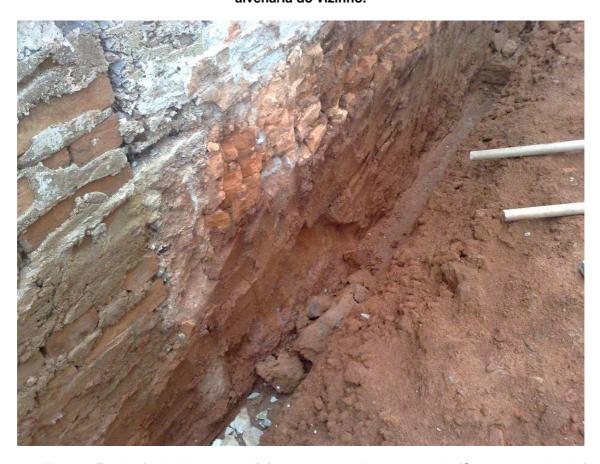
Figura 8 - Escavação de viga baldrame na divisa do terreno. Nota-se o solo já desagregado abaixo da alvenaria do vizinho.

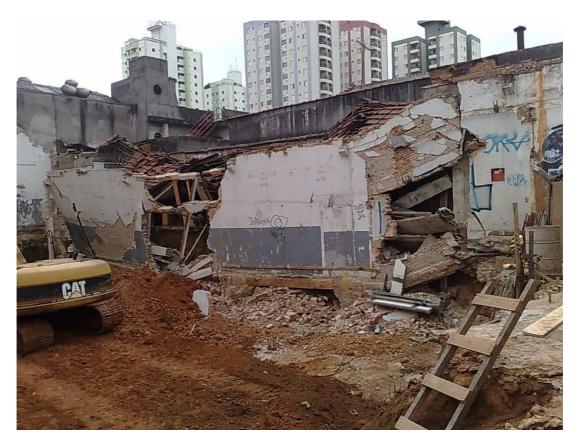
Desta forma evitaremos situações como as apresentadas abaixo em outras edificações, onde houve a retirada de apenas 80 cm. Neste caso, o proprietário foi informado antes do ocorrido para a necessidade de que houvesse a sustentação para estabilizar o imóvel, executando o reforço de fundação (estaca mega). Como pode ser visto, não foi realizado:

Figura 17 - Estrutura em colápso após retirada de material sem o devido reforço na edificação vizinha.

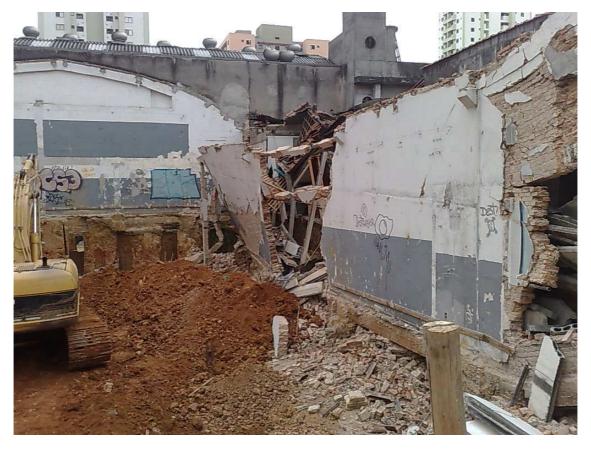
Figura 18- Estrutura em colápso após retirada de material sem o devido reforço na edificação vizinha.

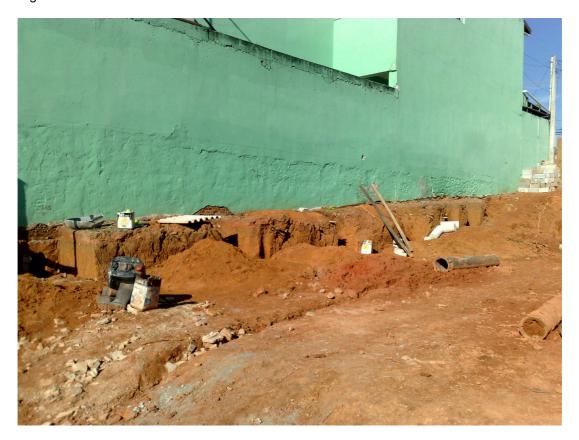
Figura 19 - Imóvel antes da retirada de material.

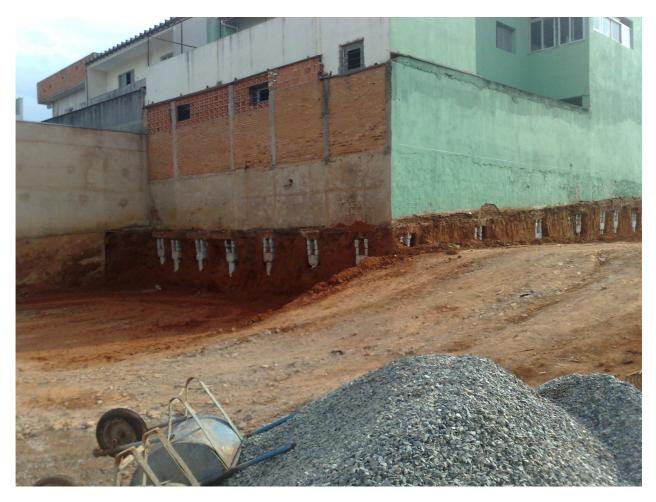
Figura 23 - Imóvel vizinho devidamente estabilizado, proporcionando um aproveitamento total dos terrenos.
